## 御殿屋敷跡も石垣の欠損や変状進む

農地や線路による遺構の消失と分断あり

## 御殿屋敷地区の保存の現状

国史跡

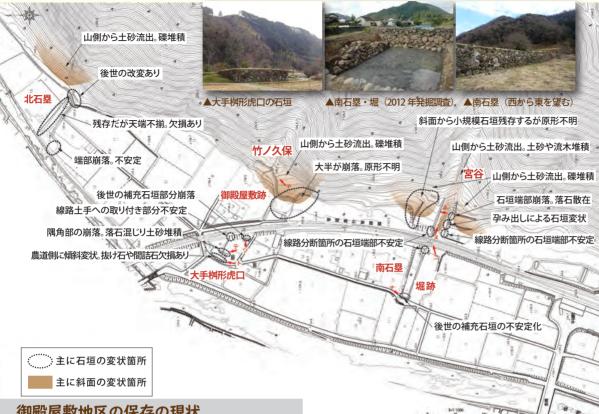
- ①竹ノ久保と宮谷付近では、大雨などによる土砂 流出が見られる
- ②農地や果樹園として利用されていて、作業小屋 や納屋などの工作物が設置されている
- ③鉄道や農地による消失や分断部分がある
- ④石垣と農道が接する部分があり、石垣崩落の際 には利用者に危険が及ぶ懸念がある
- ⑤北石塁は比較的良好に石垣が残る
- ⑥「大字平福管理委員会」と「平福地域づくり協議 会」、行政による史跡周辺の除草が行われている
